Objekt:	Muccia Uhrenreparaturen, EKZ Brügg		
Bereich	Blende	Datum:	27.Mai 2013

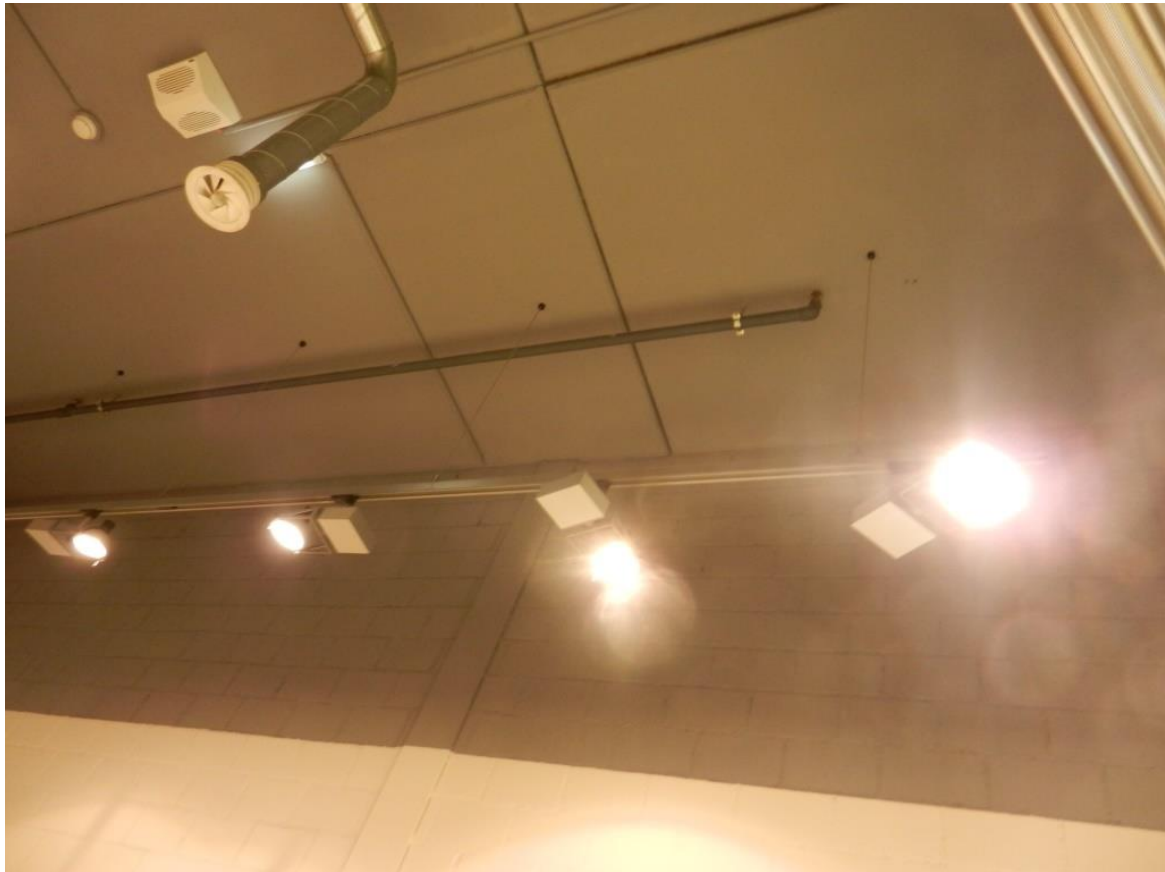
Foto: D-Muccia_3536

Bemerkungen	<p>Neue Beleuchtung für Gesamteindruck (Momentan 120 lux) Richtwert 300 Lux Verkaufsraum 500 Lux Theke 200 Lux Lager</p>
--------------------	--
